**Kinnistu nimi:** Kiriku 2/4, Tallinn  
**Kinnistu omanik:** Riigi Kinnisvara AS  
**Konsultandid:** Eesti Kütte- ja Ventilatsiooniinseneride Ühendus

**Total Concept metoodika**  
Etapp 3. Järelmonitooring

## Hoone ja selle kasutus

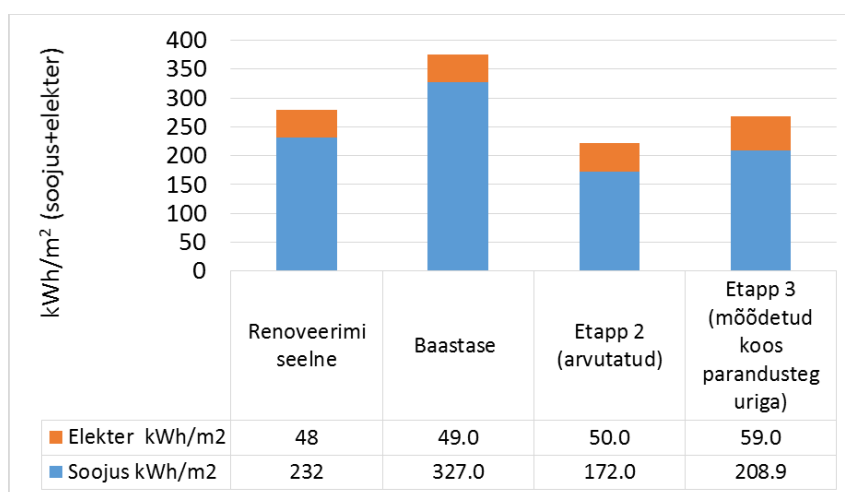
**Joonis 1.** Etapp 3 kokkuvõte.

Joonis 1 näitab mõõtmistulemusi (Etapp 3) võrreldes esialgse vaasjoone ja arvutatud tulemusega. Hoones ei mõõdeta eraldi kasutaja ja tehnosüsteemide energiakasutust.

Lähtuvalt mõõtmistulemustest Etapp 3-s kogu energiakasutus on 268 kWh/m<sup>2</sup>. Eeldame, et energiakasutus alaneb kui on läbiviidud ka peenhäälestus ning täiendav jälgimine.

Arvutuslik energiakasutuse vähenemine läbiviidud meetmetele oli 41% võrreldes meetmete eelse perioodiga. Mõõdetud tegelik energiakasutus vähenes esimesel meetmete elluviimisejärgsel aastal umbes 28.4% olles väiksem.

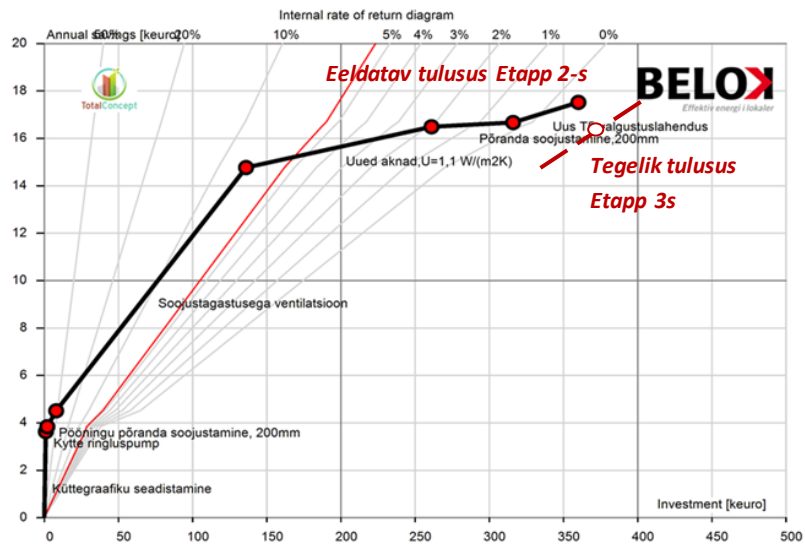
**Joonis 2** Tegelik ja arvatatud tulususe võrdlus. Suhteline energiahinna tõus on arvutustes ~2%.

Investeeringu tegelik tulusus on esitatud Tabelis 2. Joonis 2 näitab arvutatud ja tegeliku tulusust. Investeeringul tulusus puudus, kuid hoone omanik otsustas hoone siiski korda teha.

Etapp 2	Etapp 3
Hoone aastane energiasääst:	41 %	28%
Energiasääst - kaugküte	289 MWh/a	219.6 MWh/a
Energiasääst – elekter	-2 MWh/a	-19.2 MWh/a
Kogu aastane sääst:	17.6 k€/a	11.6 k€/a
Meetmete paketi maksumus:	360 k€/a	360 k€/a
Meetmete paketi tulu sisenorm (IRR):	-%	- %
