# Pärnu Koidula Gümnaasium Metsa tn. 21, Pärnu

## Energiatõhususe parendamine lähtudes "Total Concept" meetodist

**Energiaauditi koostaja:** Eesti Kütte- ja Ventilatsiooniinseneride Ühendus

**Kuupäev:** 17.05.2015

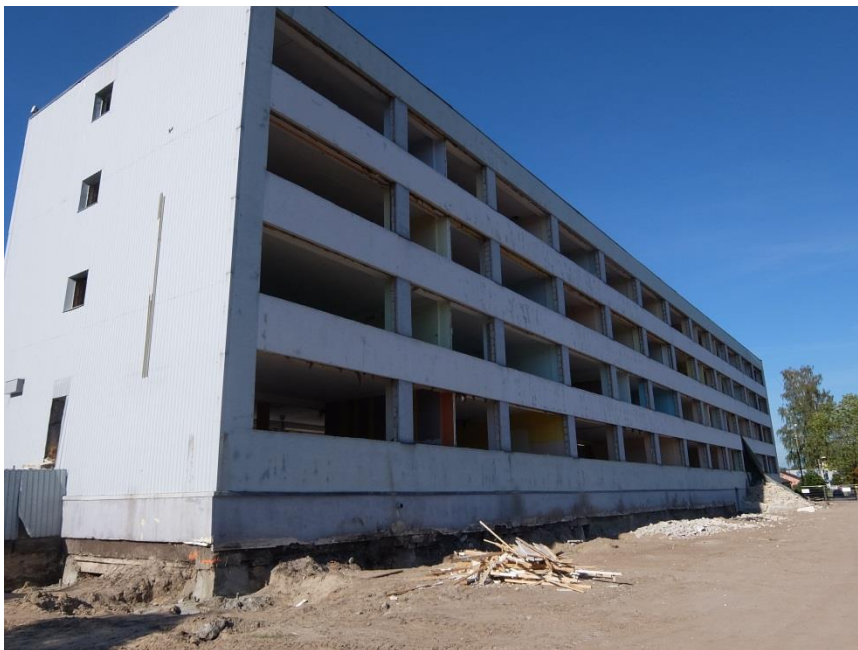
Joonis 1 Enne käesoleva uuringu alustamist olid hoones käivitatud demonteerimistööd

Enne käesoleva uuringu käivitamist oli Tellija alustanud objektil renoveerimistööde ettevalmistamisega ja demonteerinud olemasolevad tehnosüsteemid, aknad jms (vt Joonis 1). Seetõttu polnud võimalik antud töö raames saada informatsiooni hoone olemasoleva olukorra kohta paikvaatluste ja mõõtmiste teel. Informatsioon olemasoleva olukorra kohta tugineb valdavalt Tellijalt saadud informatsioonil (ekspertiisid, projektid jms) ning intervjuudel hoone kasutajatega.

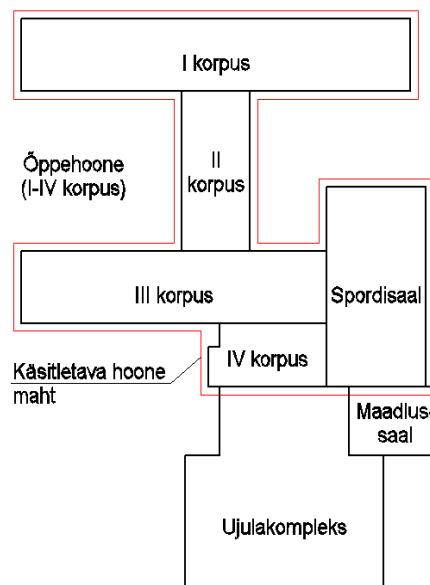
**Joonis 2 Hoone kompleksi kuuluvad hooned**

ja lähteülesandele käsitletakse käesoleva töö raames ainult õppehoonet ja spordisaali, ujulakompleksi koos maadlusaaliga antud uurimuses ei vaadelda (vt Joonis 2).

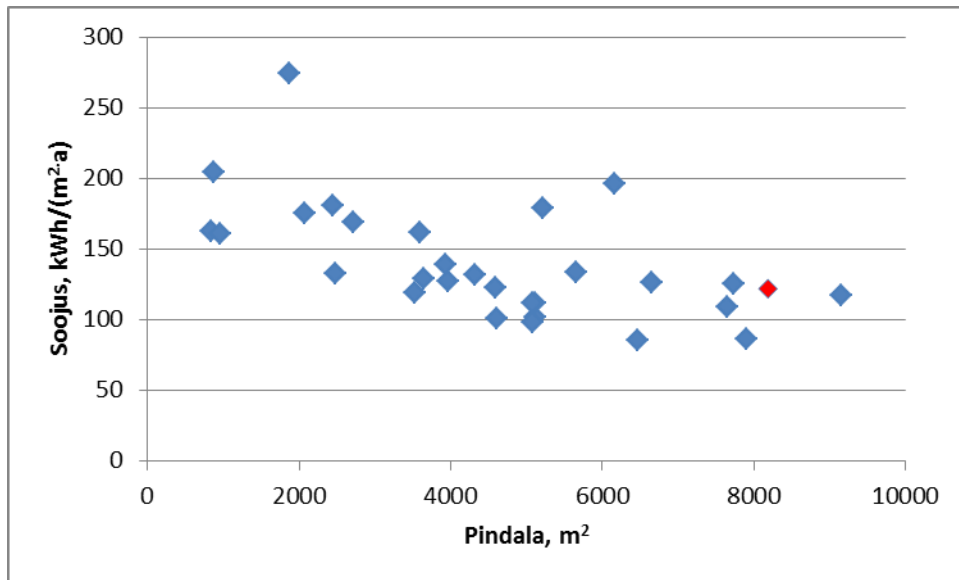
Joonis 3 ENMAK 2030 uuringu koolimajade ja PKG soojusenergia eritarbimine (PKG punasega)

Alljärgnevatel graafikutel (vt Joonis 3 ja Joonis 4) on toodud vaadeldava kooli (punasega) ja ENMAK 2030 uuringusse haaratud koolide energiatarbimised.

PKG eritarbimine on samas suurusjärgus ENMAK-i uuringu koolimajadega. Suhteliselt suur elektri eritarbimine on tingitud ventilatsiooniõhu soojendamisest elektrikalorifeeridega.

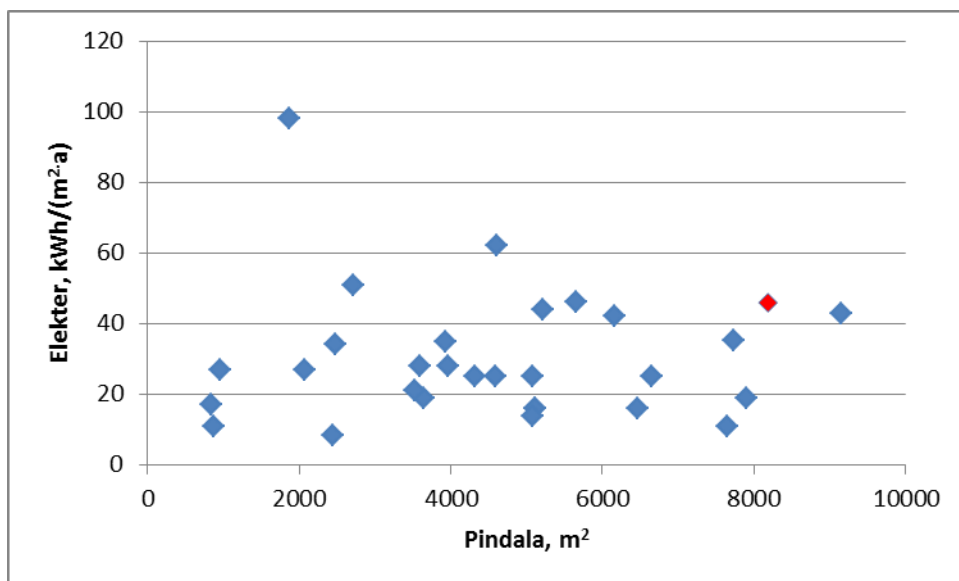
Joonis 4 ENMAK 2030 uuringu koolimajade ja PKG elektrienergia eritarbimine (PKG punasega)

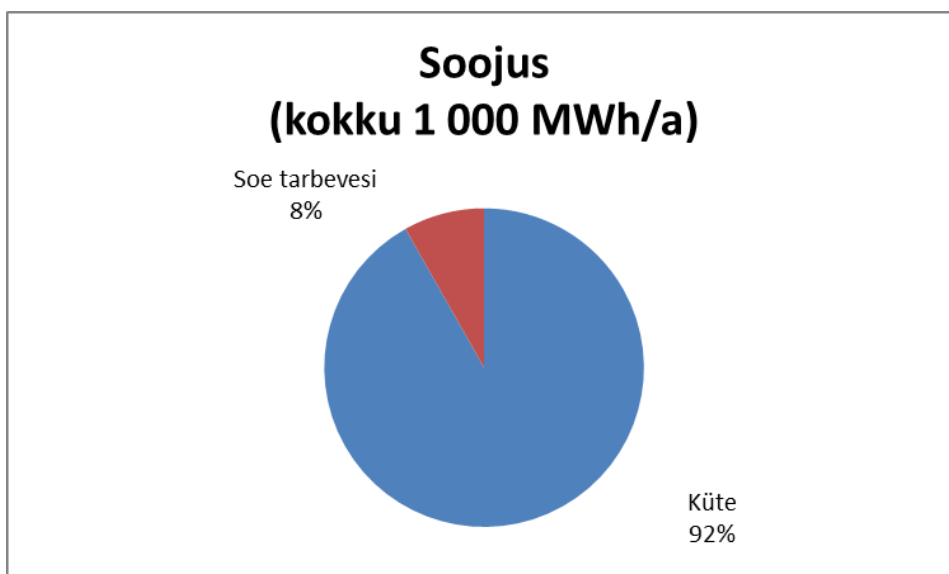
**Joonis 6 Olemasoleva olukorra soojustrabimise osakaalud**

Kuna ventilatsiooniküte on elektriga, siis hoone soojustarbimine jaguneb sooja tarbevee ning kütte vahel, millest põhilise osa (92 %) moodustab küte.

Hoone olemasoleva olukorra energiatarbimised on toodud järgnevas tabelis (vt Tabel 1), mida illustreerivad järgnevad graafikud (vt Joonis 6, Joonis 7 ja Joonis 5).

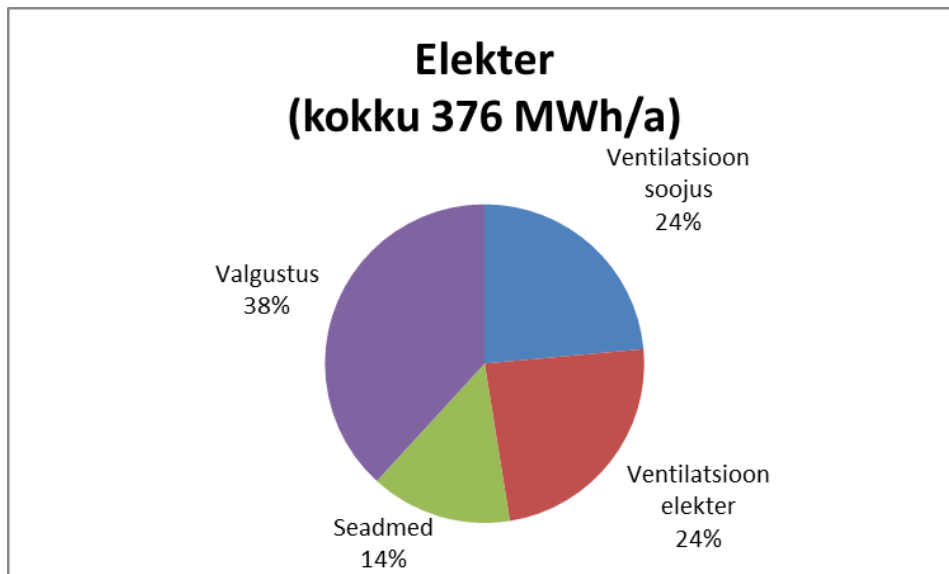
**Joonis 7 Olemasoleva olukorra elektritarbimise osakaalud**

Peaaegu poole olemasolevast elektritarbimisest moodustab ventilatsioon, valgustuse osakaal on 38 %.

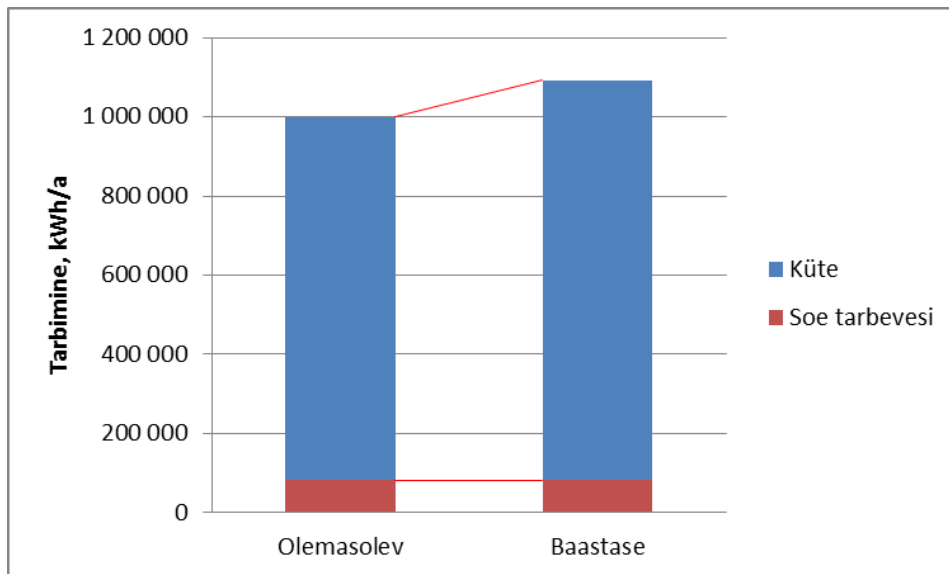
**Joonis 8 Olemaolev ja baastaseme soojustarbimine**

Võrreldes olemaoleva olukorraga kasvas baastaseme soojustarbimine 1,09 korda, mille põhjuseks on baastaseme suurem õhuvahetus.

Olemasoleva olukorra ja baastaseme energiatarbimised on toodud järgnevas tabelis (vt. Tabel 13) ja graafikutel (vt Joonis 8 ja Joonis 9).

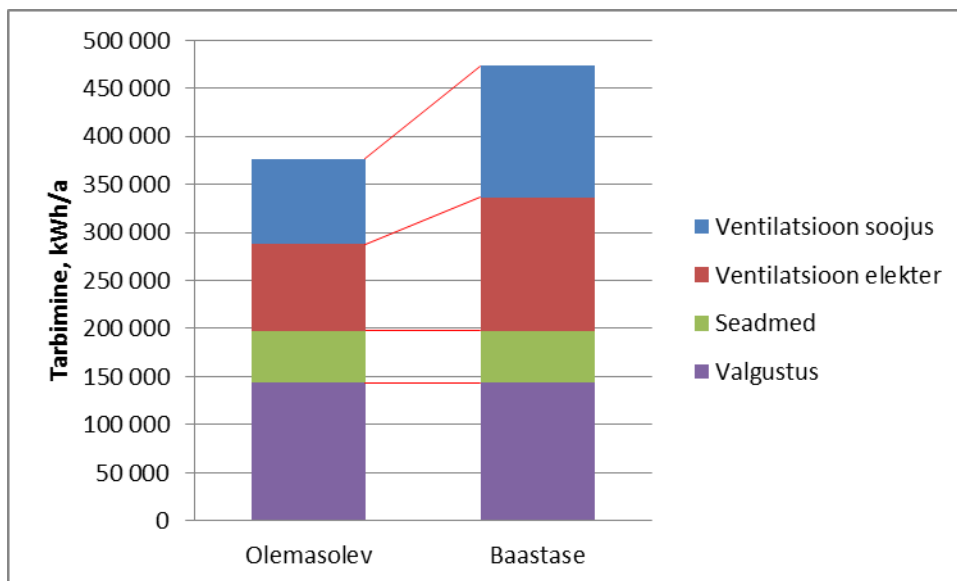
**Joonis 9 Olemaolev ja baastaseme elektritarbimine**

Võrreldes olemaoleva olukorraga suurenes baastaseme elektritarbimine 1,26 korda. Elektritarbimise kasvu tingis baastaseme suurem õhuvahetus.

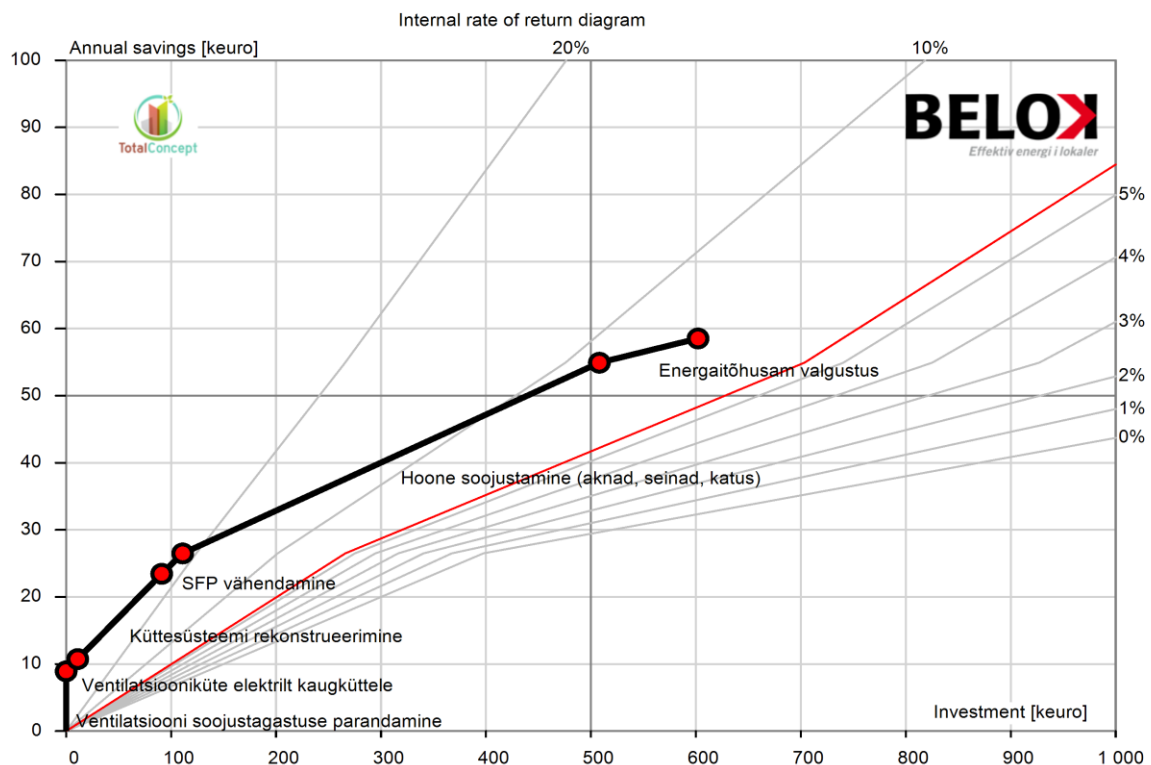
**Joonis 10 Paketi IRR diagramm**

Paketi sisemist tulukust (IRR) iseloomustab alltoodud graafik (vt Joonis 10).
