<b>Bygning:</b>	Lyngby Port	<b>Total Concept method</b> Trin 3. Opfølgning
<b>Bygherre:</b>	Nordea Ejendomme	
<b>Rådgiver:</b>	Rambøll Danmark

<b>Bygningens opførelsesår:</b>	1992
<b>Areal:</b>	20.630 m <sup>2</sup> opvarmet etageareal
<b>Bygningstype:</b>	Kontorbygning

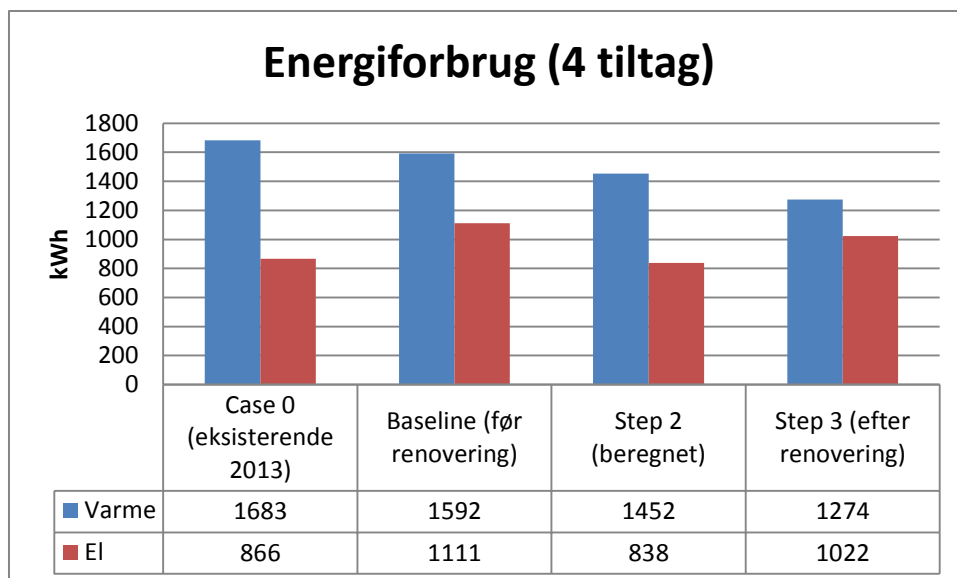
Renoveringen for afsnit A og B af Lyngby Port blev helt afsluttet i 2016, og afsnit A fortsat med at være tomt i hele 2016. Forbedringerne af afsnit C blev afsluttet i oktober 2016. De præsenterede resultater er derfor kun gældende for afsnit B (og delvis afsnit C), og de blev skaleret for resten af bygningen. Skaleringen af resultaterne fra afsnit B er baseret på antagelsen, at faldet af energiforbruget ville være lignende i afsnit A og C, hvis de havde været lejet ud 100% i hele 2016. Figur nedenfor viser målingsresultater fra trin 3 i forhold til baseline fra trin 1 og estimat af energiforbruget fra trin 2.

Energibesparelserne er beregnet ift. den nye baseline.

Det samlede varmekonsum efter renoveringerne er estimeret til 1274 MWh / år (19% fald i sammenligning med baseline). Vurderingen i trin 2 var omkring 1452 MWh / år. Det samlede elforbrug efter renoveringen er estimeret til 1022 MWh / år (21% fald ift. den fælles energi og 8% af den samlede energi i sammenligning med baseline). Vurderingen i trin 2 var omkring 838 MWh / år. Afvigelsen kan komme fra manglende gyldige målinger for afsnit A og C.

Den manglende besparelse skyldes højere elforbrug for ventilation. Der er 2 mulige årsager til det:

- den højere personbelastning håndteres med mere luft i stedet for lavere indblæsnings-temperatur (prioritet programmeret i BMS skal undersøges)
- højere tryktab i ventilationsanlæg end oprindeligt beregnet

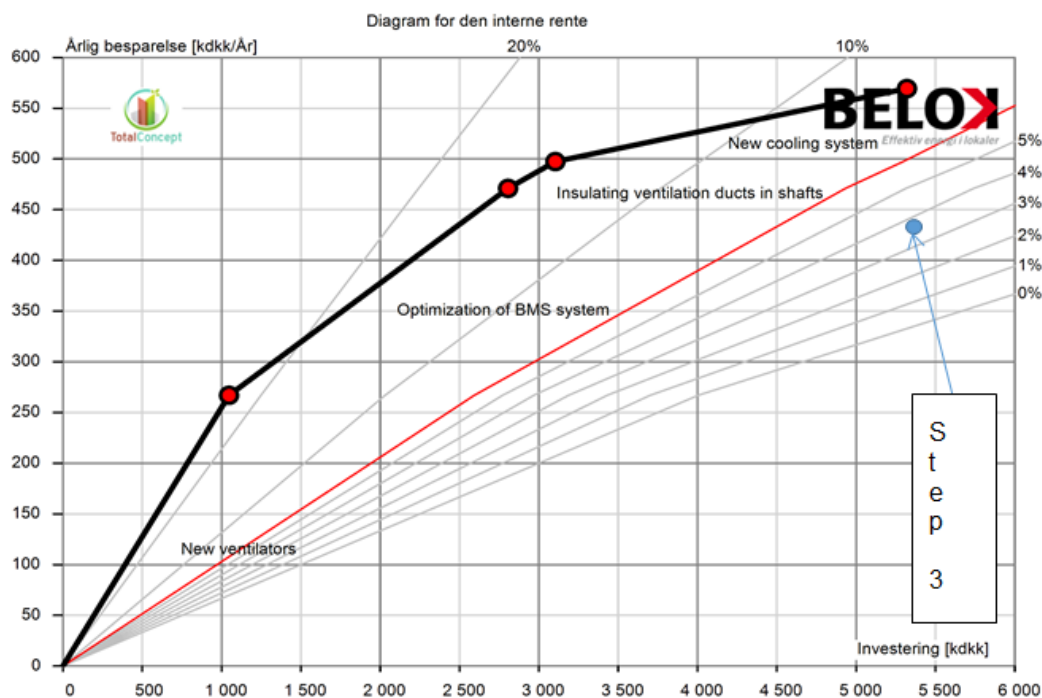
Den beregnede interne rente for løsningspakken efter trin 2 var omkring 8%. Den estimerede interne rente efter projektafslutning (på basis af de målte/ skalerede resultater) er 4%.

Resultater er kun informative, for der er stadig en del af uafklarede spørgsmål. Efter reduktion af tryktabet i ventilationssystemet og tilpasning af CTS strategi vil den interne rente være højere.
