Fastighet: Norrtäljeanstalten- Hus 9
Fastighetsägare: Specialfastigheter
Konsulter: CIT Energy Management AB

Totalmetodiken

Etapp 1. Framtagning av åtgärds paket

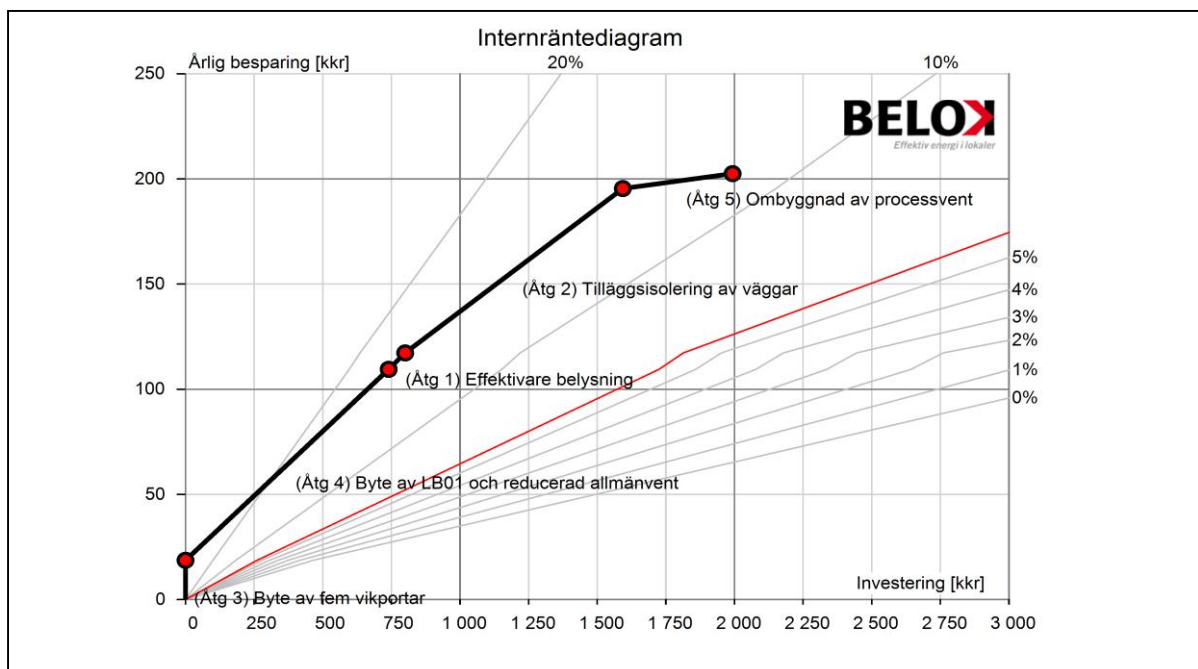
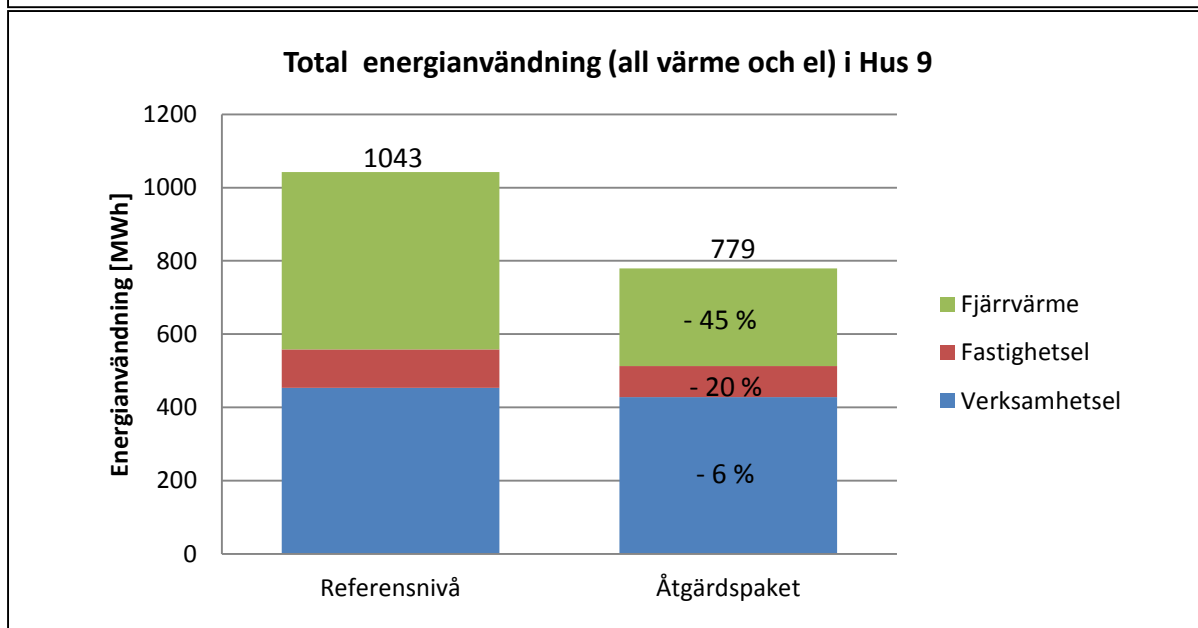
Åtgärd		Investeringskostnad kSEK	Kostnadsbesparing kSEK/år	Energi- besparing MWh/år
1	M3. Byte av fem vikportar	0	18	24
3	M1. Byte till energieffektivare belysning i produktions - och lagerdelarna	60	14	12
4	M4. Byte av LB01 för allmänventilation och reducerat luftflöde	740	90	125
6	M2. Tilläggsisolering av fasad	792	78	104
5	M5. Ombyggnation av processventilation	400	7	7
-	Sum	1993	209	274

Med åtgärds paketet som uppfyller lönsamhetskravet blir den totala energibesparingspotentialen bli ca 25 % jämfört med referensnivån. Åtgärds paketet reducerar fjärrvärmeanvändningen med 45 %, fastighetselen med 20 % och verksamhetselen med 6 %. Åtgärds paketet förbättrar energiprestandan från referensnivåns 128 kWh/m² till 96 kWh/m² (all el och värme fördelat på uppvärmd area). Driftskostnaderna kan minska med ca 203 kkr/år. Energiinvesteringskostnad för ett sådant paket är ca 1 993 kkr.
